# **C 1 Kaufberatung 1961-1962**

# **Modellerkennung:**

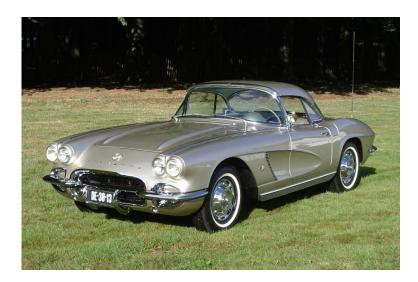
Die Front wurde für **1962** weiter verändert. Das Auto wirkt "moderner". So sieht die 1962 Front aus:

Die 1962er Front ist an folgenden Merkmalen erkennbar:

- Das Kühlergitter ist jetzt schwarz eloxiert, inklusive eines schwarzen Mittelbalkens. Es hat aber tatsächlich einige frühe 1962er Corvetten gegeben, die mit einem goldfarben eloxierten Grill ausgeliefert wurden. Die Gründe dafür sind unsicher, es wird aber vermutet, dass es nicht genügend schwarze Grills gegeben hat.
   Es gibt, wie 1961 8 Querstreben über dem Mittelbalken und 6 darunter.

- Die (nicht geöffneten) Lufteintritte rechts und links neben dem Grill sind immer noch schwarz. Der vorstehende Kennzeichenhalter ist geblieben. (Bumperette)

- Die Scheinwerferringe sind nicht mehr verchromt, sondern in Wagenfarbe lackiert.
- Statt des runden Corvetteemblems über dem Grill gibt es es jetzt die einzelnen Buchstaben "Corvette" aufgeklebt, darüber die gekreuzten Flaggen in einem Chromkreis.

- Seitlich gibt es <u>keine (!)</u> Zierleiste um die Coves und es gibt jetzt auch keine 3 Sidespears in den Luftaustritten hinter den Vorderrädern mehr! Dort sind jetzt eine Reihe von feinen Sidespears eingebaut (Bild bei "Embleme" weiter unten in dieser Kaufberatung!).

- Es gibt die Coves <u>nicht mehr</u> in Kontrastfarbe.
- Unter den Türen ist jetzt eine breite verchromte Zierleiste vom Vorderrad zum Hinterrad eingebaut.

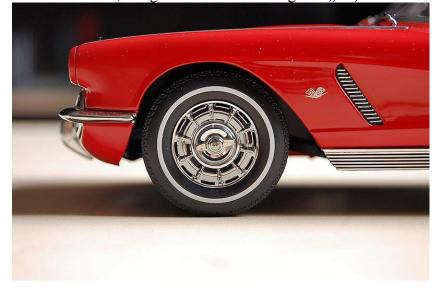
Die Seitenembleme <u>1962</u> sahen schon wieder ganz anders aus, man kam fast zurück zu der Form vom 1958 bis 1960, nur gab es zusätzlich das große "V", so wie hier:

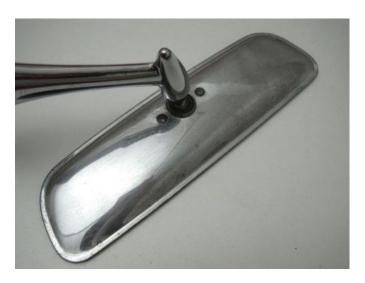
Der Innenspiegel dieser Baujahre ist trapezförmig, unten breiter als oben und mit grau getöntem Glas versehen. Die Maße des Spiegels sind unten: 20.4 cm, Höhe ist 5,66 cm (8,03" x 2,23")

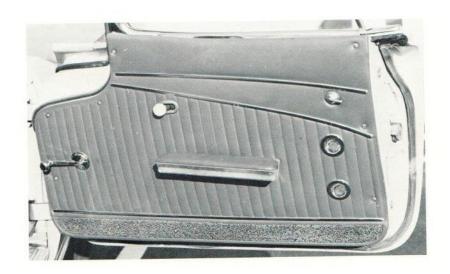
Der verchromte **Türverriegelungsknopf** in der Tür ist auch unterlegt mit einer dünnen chremefarbigen Plastikscheibe, um die Türverkleidung zu schützen.

Die **Türverkleidung** der 61er und 62er haben keine Metallflächen mehr wie in den vorherigen Jahren! Die Armlehne ist tiefer als bei den Vormodellen und anders geformt. Der Teppichstreifen unten an der Tür muss dem Innenraumteppich entsprechen.

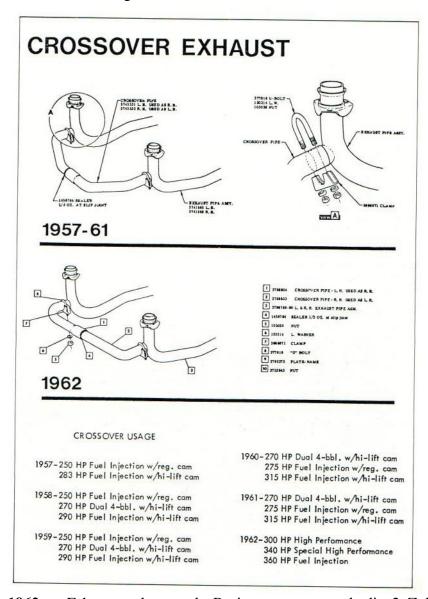
Alle 270 PS Modelle und Fuel Injection Fahrzeuge hatten eine Cross Over Auspuffanlage, d.h. es gab ein Verbindungsrohr zwischen dem rechten und linken Auspuff, der sich aber vorne unter dem Auto befand.

Hier die Zeichnung, der Crossover:

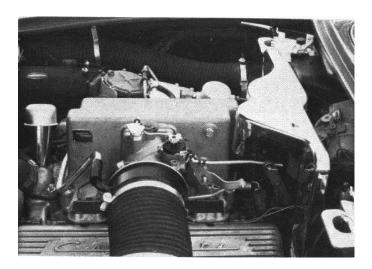
Hier unten sieht man eine Flat Top Fuel Injection. Es ist auch der Aluminium Ventildeckel zu sehen, mit dem Wort Corvette. Sonderausstattung: Radio, Heizung. Scheibenwaschanlage ist nicht montiert, da oben rechts am Plenum ein sechseckiger Schraubenkopf den Anschluss verschliesst.

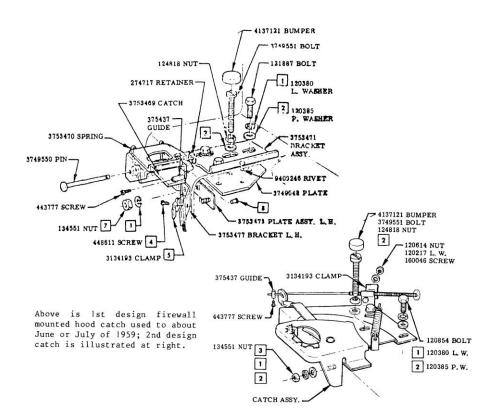
Die Haube hat die Scharniere vorne, auf beiden Seiten der Kühlerhalter. Die hintere Haubenseite zur Windschutzscheibe hat die federbelasteten haubenseitigen Schlossteile montiert. Die Gegenstücke sind an der Motorraumrückwand montiert.

Es gibt zwei verschiedene Haubenschlossdesigns, einmal das Reibschloss (siehe Abbildung) das 1958 bis ca. Juni/ Juli 1959 eingesetzt wurde, danach, also ab den späteren 1959ern kam das zweite Design, das die Haube besser zuhielt und die Kräfte zum Öffnen der Haube sehr stark reduzierte. Links oben Design 1, darunter Design 2:

Alle Metallteile hier sind Cadmium beschichtet (Matt Silber) aber diese Teile waren installiert vor der Lackierung der Außenhaut und vor der Lackierung des Motorraums, so dass alle Variationen von Überlackierungen existieren können, allerdings hat die Farbe auf den geschmierten Teilen meistens nicht lange gehalten.
