## C 1 Bj 61-62 Kaufberatung

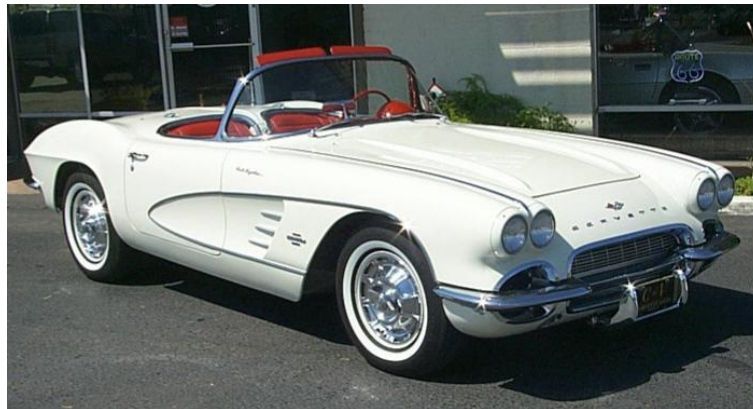
Die Front einer **1961er** muss also so aussehen:

- Der Grill zeigt ein Aluminium Gitter mit Mittelbalken wie auf dem Bild hier oben. Es gibt, 8 Querstreben über dem Mittelbalken und 6 darunter. Der Mittelbalken ist verchromt, genau wie die Grillumrandung.

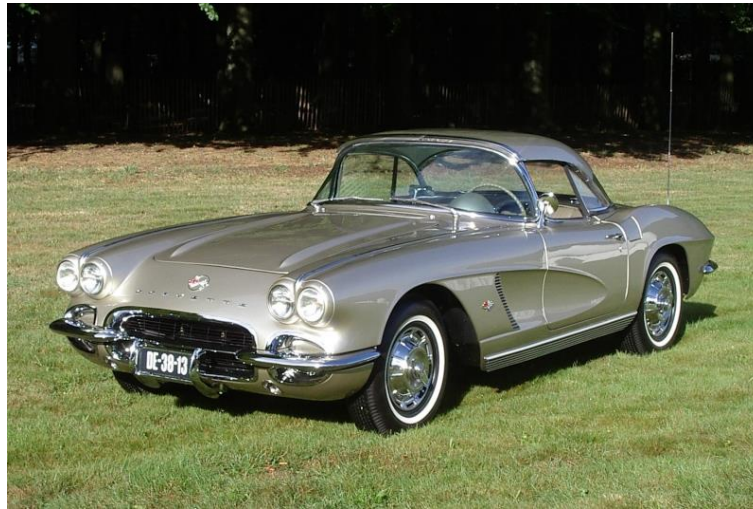
Die Front wurde für **1962** weiter verändert. Das Auto wirkt „moderner“. So sieht die 1962 Front aus:

Die 1962er Front ist an folgenden Merkmalen erkennbar:

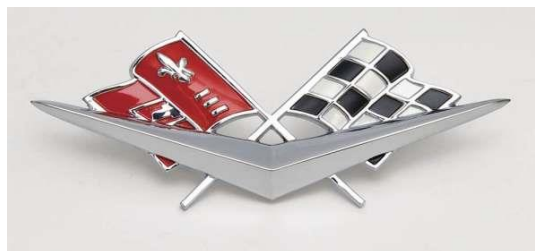
**Vorne** am Fahrzeug befinden sich die einzeln aufgebrachten Buchstaben „Corvette“ unter einem Emblem von gekreuzten Flaggen mit einem großen „V“!

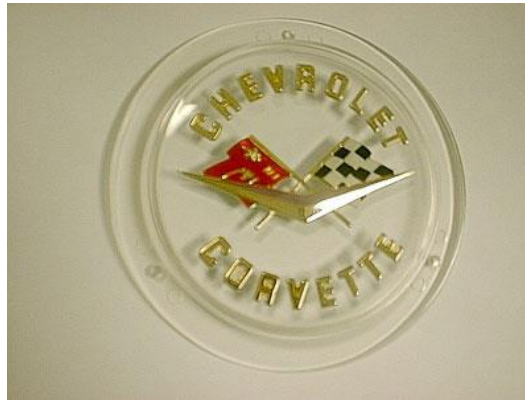
**Hinten** gibt es ein Emblem das grundsätzlich goldene Schrift und goldene „V“ haben, silberne Versionen sind verblichen! Unter den Emblemen sind silberfarbene Aluminiumbecher in Form einer halben Hohlkugel.

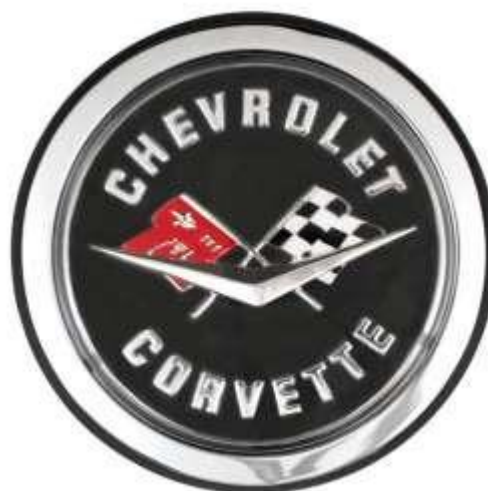
Das „richtige“ Emblem sieht dann ungefähr so aus:

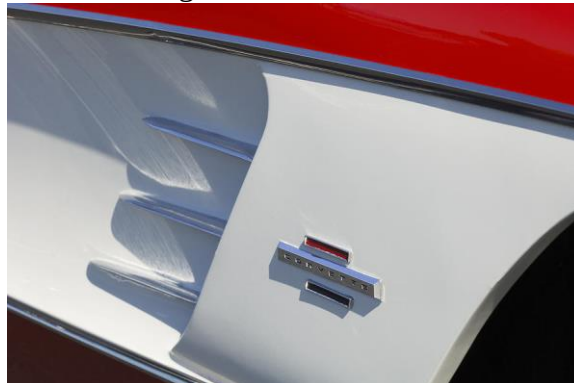
Die Seitenembleme **1961** bestehen aus einem roten und blauen Balken mit dem Schriftzug Corvette in der Mitte, so wie hier abgebildet!

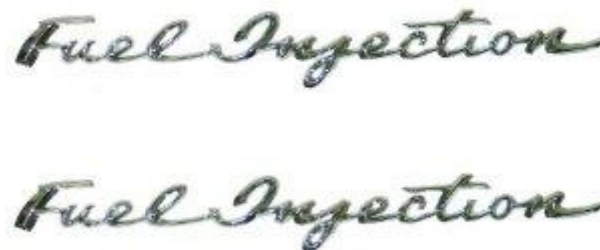
Die Fuel injection Embleme sahen so aus im Baujahr 1961 und waren oben am Kotflügel direkt vor den Türen montiert:

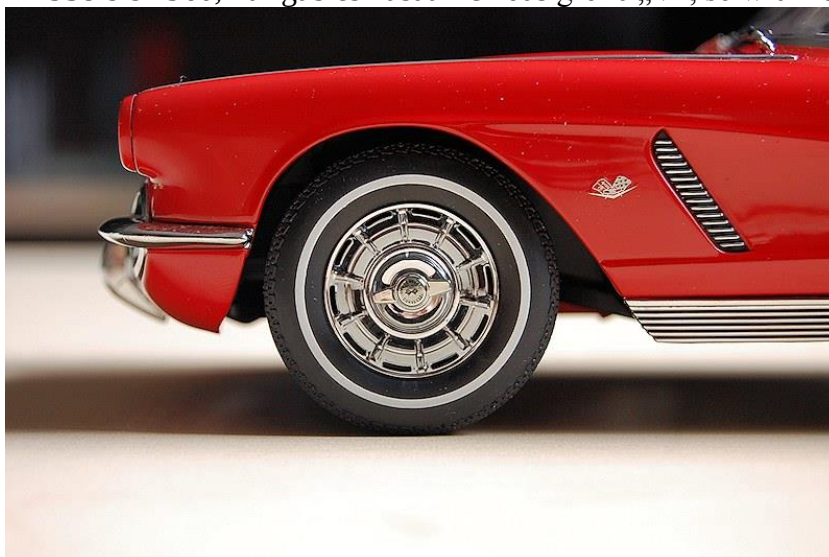
Die Seitenembleme **1962** sahen schon wieder ganz anders aus, man kam fast zurück zu der Form vom 1958 bis 1960, nur gab es zusätzlich das große „V“, so wie hier:

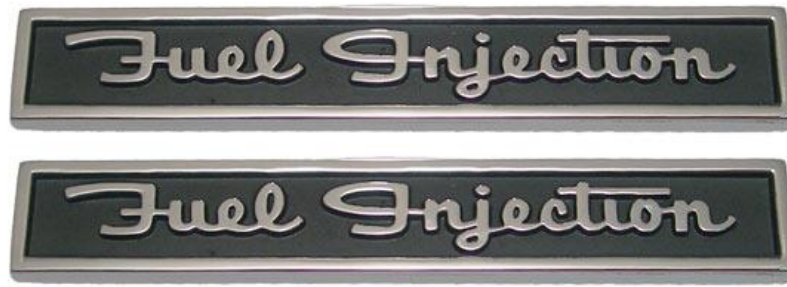
Fuel injection emblems auf den Corvette Seiten sahen 1962 so aus und waren oben am Kotflügel direkt vor den Türen montiert:

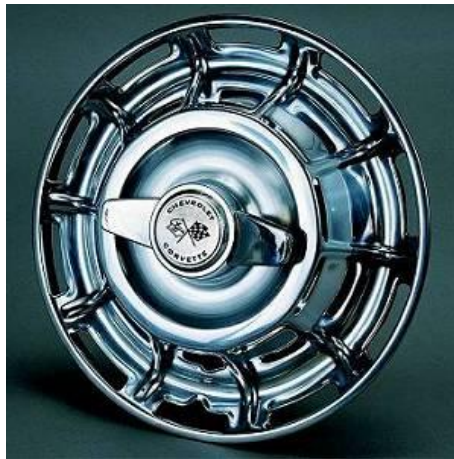
Die Radkappen sind aus Edelstahl, die Lüftungsschlitze in den Radkappen haben und haben simulierte Schnellverschlüsse (Spinner) mit den Worten: „**Chevrolet Corvette**“ auf gebürstetem Untergrund. Die Schrift ist lesbar, wenn die Ventilkappe unten steht!

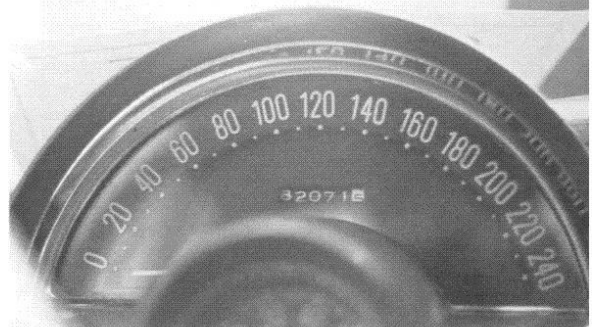
Above: Speedometer for '58. Kilometer-graduated speedometer in '59 car, destined for Switzerland. Below: Instruments for 1958-'59 cars had round-tipped needles, for 1960-'62 they were tapered and sharp-tipped.

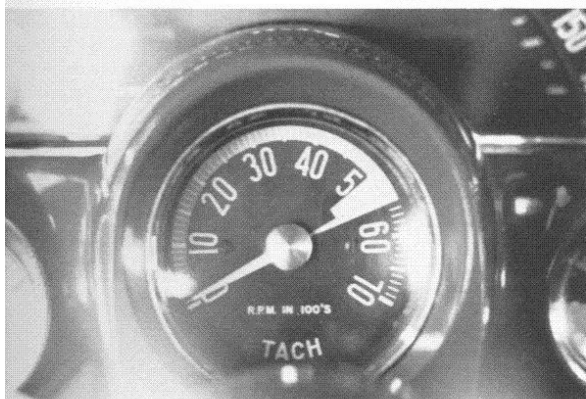
From the top: Tach used in '58 for high performance, high-lift-cam engines, RPO 469 and RPO 579. Base tach, part number 1548803, used for 1959 cars. Base tach for 1960-1962 Corvettes, this same tachometer also being used on all hydraulic-lifter engines (RPO 469 and RPO 579) that year as well.

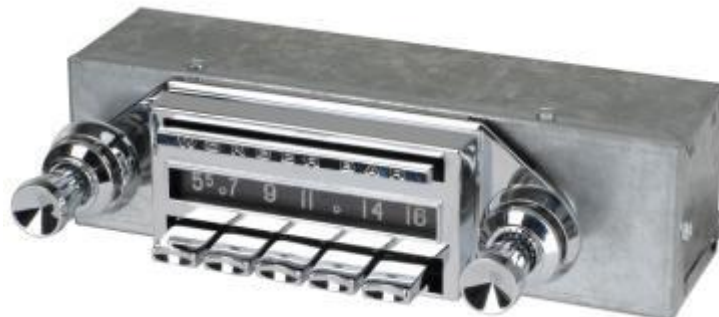
Die Radioknöpfe von 61er und 62er Modellen sind ganz anders als die der vorherigen Jahre. Hier eine Abbildung: Die Drucktasten sind nicht mehr als massive Gussstücke ausgeführt, sondern aus Blech gepresst und hohl. Dieses hier ist ein originales Radio nachgebaut in moderner Technik:

Die Beschriftung ist in schwarzer Schrift in das Aluminium eingätzt. Der obere Knopf kann gedreht werden, um die Geschwindigkeit des Lüfters zu regulieren und herausgezogen werden, um die Defroster Funktion zu aktivieren. (Siehe auch Abb. hier oben unter „Radio“)

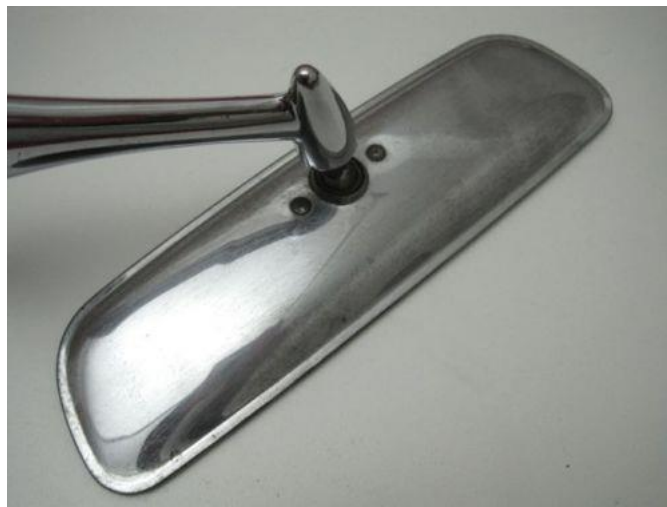
Der Innenspiegel dieser Baujahre ist trapezförmig, unten breiter als oben und mit grau getöntem Glas versehen. Die Maße des Spiegels sind unten: 20,4 cm, Höhe ist 5,66 cm (8,03“ x 2,23“)

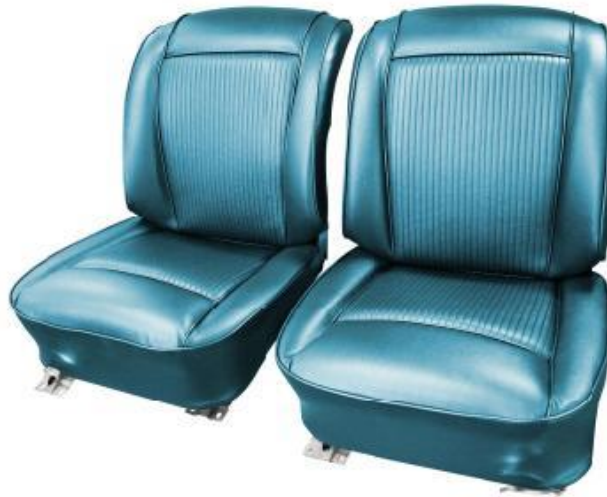
So sahen die 1961er Sitze aus:

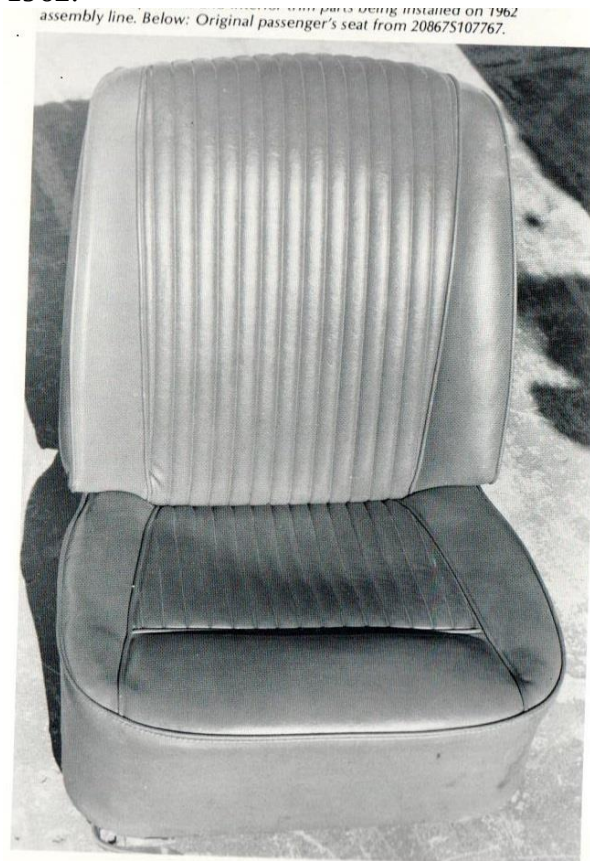
Hier das Steppmuster 1962:

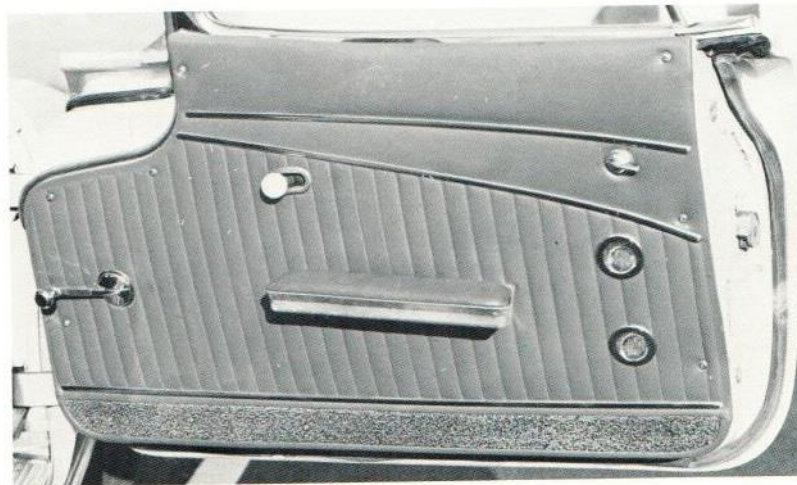
Die **Türverkleidung** der 61er und 62er haben keine Metallflächen mehr wie in den vorherigen Jahren! Die Armlehne ist tiefer als bei den Vormodellen und anders geformt. Der Teppichstreifen unten an der Tür muss dem Innenraumteppich entsprechen.

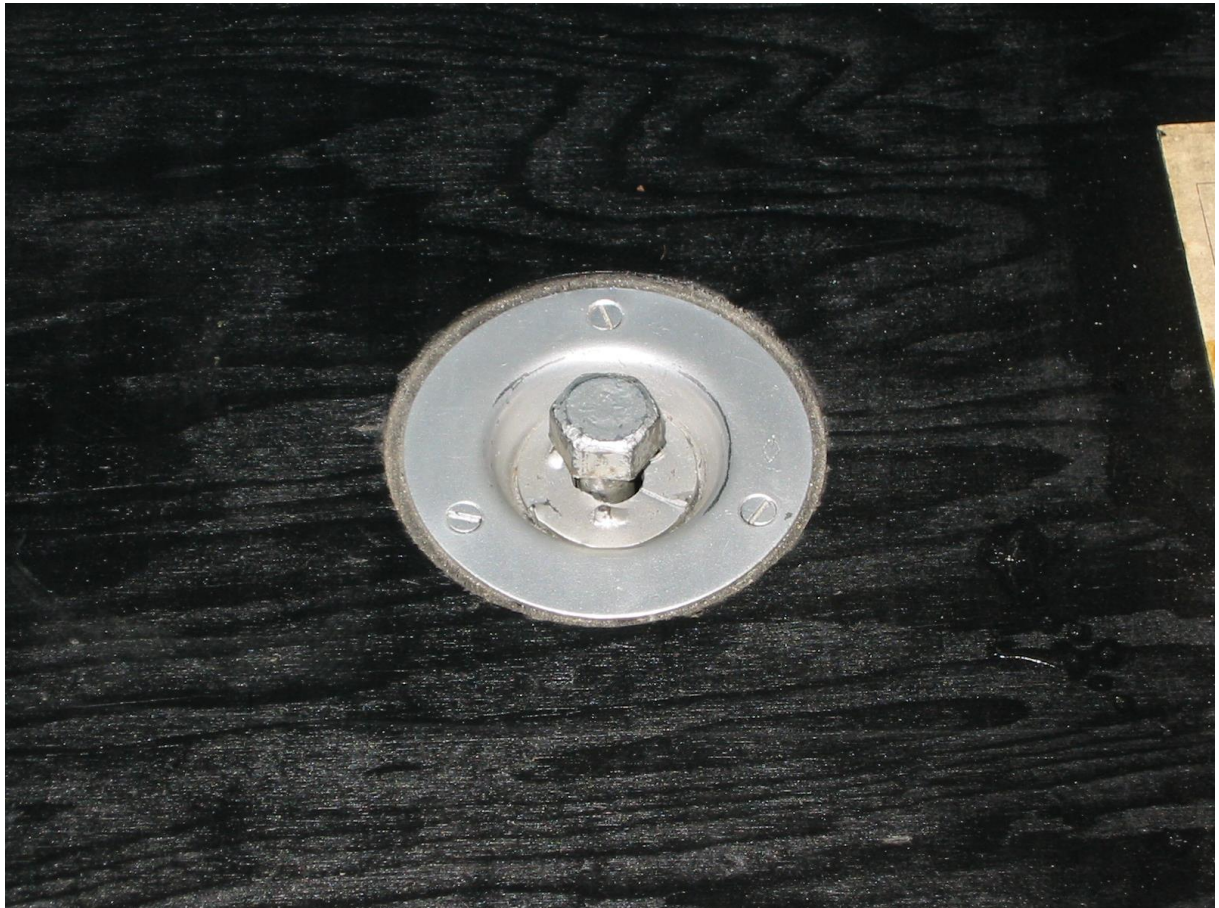
Die Abdeckung ist mit einen 6 Eckkopf Bolzen in der Mitte festgeschraubt.

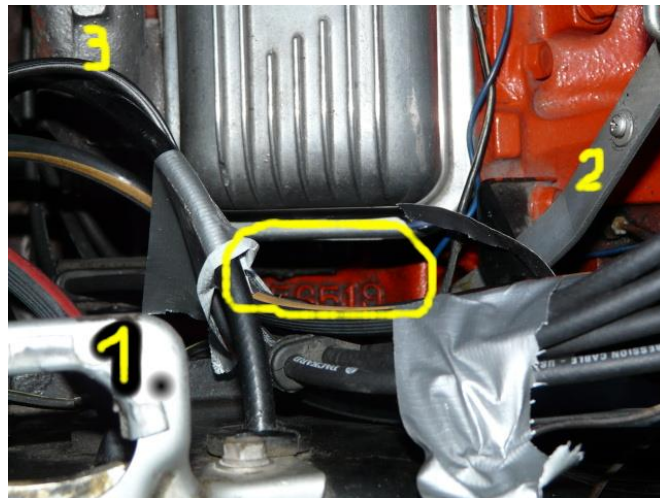
Die gelbe Umrandung zeigt die Gussnummer einer 1960er Corvette

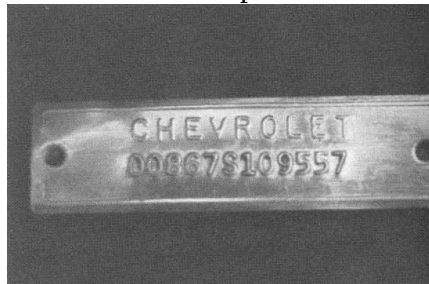
- 3) Zwei Zahlen, die den Tag bezeichnen: „01“ bis „31“
- 4) Dann die obigen Zusatzbuchstaben (Suffix), die die PS Zahl und Ausstattung bezeichnen!
- 5) 6 Zahlen Vin- Derivate (Auszug der Fahrgestellnummer) die letzten 6 Ziffern der Fahrgestellnummer ab Dezember 1959 also auch im 1961er Modelljahr (siehe Erklärung hier unten) Hier eine Abbildung einer 1960er matching numbers:  
Das ist die Fahrgestellnummer auf der Lenksäule im Motorraum. Das ist Auto Nr 9557 aus dem Jahre 1960! Ein 1961er/ 62er Beispiel findet sich hier weiter unten.

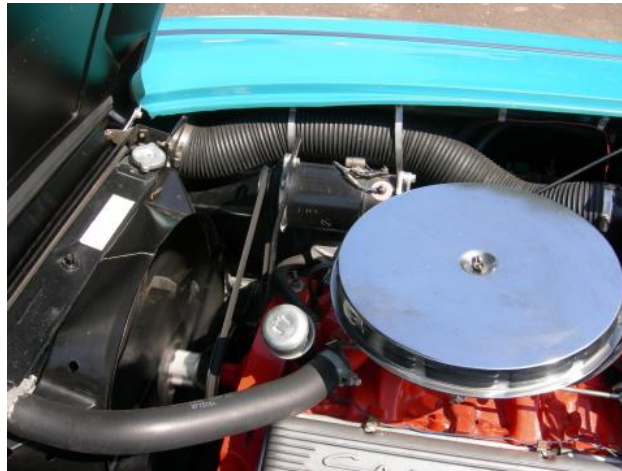
Bei den Standardmotoren mit 1 x 4 Fach Vergaser sind die Ansaugkrümmer aus Gusseisen und in Motorfarbe (orange) lackiert. Die Gussnummer und die Datumskodierung sind oben auf dem Ansaugkrümmer zu finden, zwischen dem Vergaser und dem Verteiler

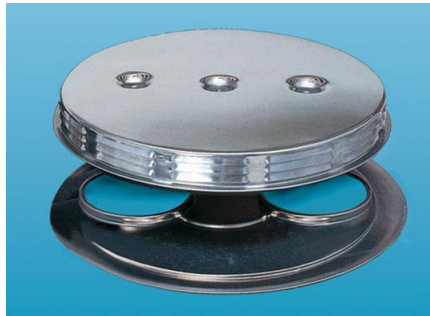
Standardmotoren mit 1 x 4 Fach Vergasern sowie die optionalen 2 x 4 Fach Vergasermotoren nutzen einen 14,81“ (ca. 35,56cm) Durchmesser Luftfilter aus poliertem Aluminium (nicht Edelstahl oder verchromtem Stahl der Nachbauten) mit 12 Reihen von Luftschlitzen, 3 in jeder Reihe.

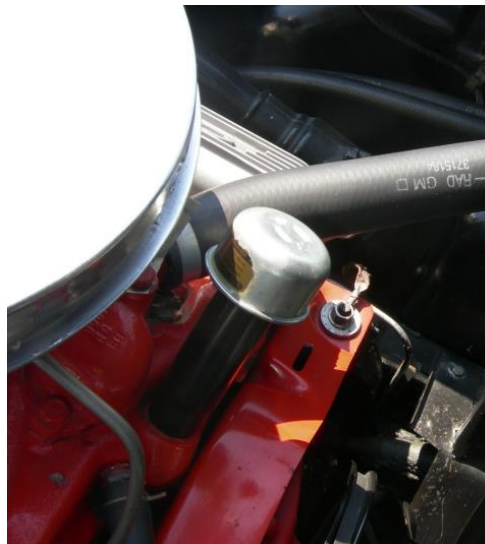
Das Öleinfüllrohr bei der 230 PS Standardmaschine kann silberfarbig oder seidenmatt schwarz sein, mit einem offenen ventilierten Deckel entweder Cadmium beschichtet (matt silberfarbig) oder in schwarz.

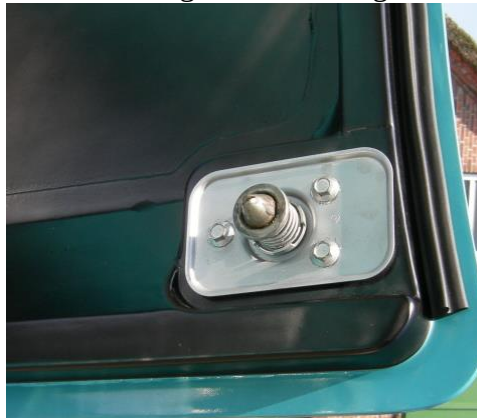
Hier die Haubenseite einer 1960er, 2.Design, dieses Design wurde 1961 fortgeführt.

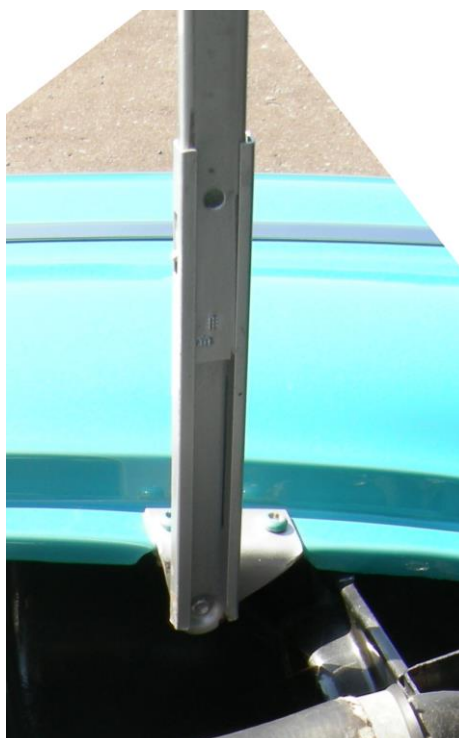
Die Haubenstütze ist auch Cadmium beschichtet (Matt Silber) und hat keine Lackierungsspuren. Die Stütze ist auf der linken Seite.

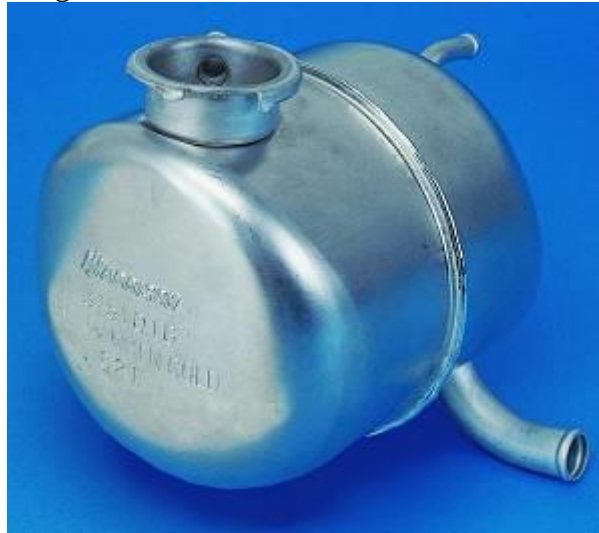
Der Ausgleichstank war Teilenummer 3151016, montiert aus zwei Aluminiumhälften. Diese Tanks wurden 1961 und 62 verwendet. Der „Caution“ Aufkleber wurde nur auf 1962 Tanks montiert. So sah so ein Ausgleichstank aus:

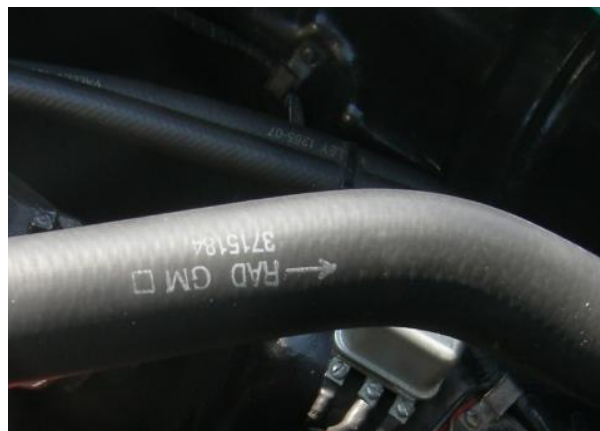
Die Kühlerschläuche sind aus schwarzem geformtem Gummi mit dem GM Zeichen und der Teilenummer auf den Schlauch gedruckt. Die Schellen sind die „Tower clamps“, mit der einen hohen Schraube darauf, die aussieht, wie ein Turm. Die Kühlerschläuche sind gleich bei den 61er und 62ern.

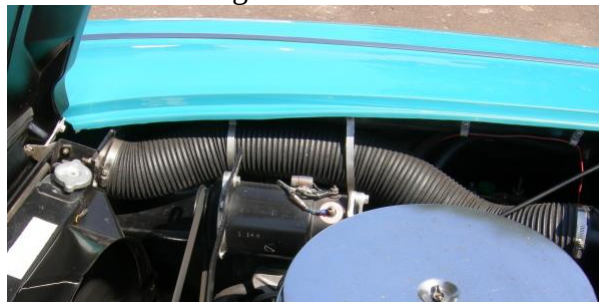
Die Heizung hat einen schwarzen textilbekleideten Spiraldrahtschlauch, der oben auf der rechten Seite des Motorraums entlangläuft und von 2 glänzend schwarz lackierten Schellen mit den Buchstaben AAC. Die Schrauben sind nicht lackiert. Der Schlauch führt vorne durch die Verkleidung und ist mit einem Gitter geschützt.

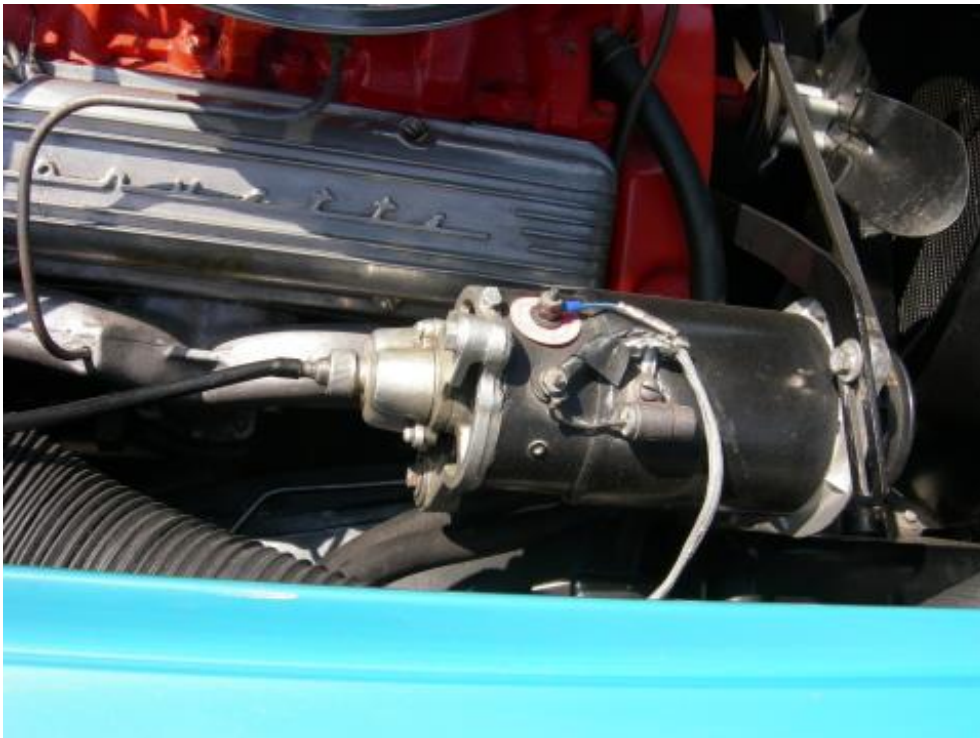
Es ist eine Gleichstromlichtmaschine verbaut, die von Delco- Remy hergestellt wurde. Der Halter ist U- förmig. Die Lichtmaschine ist auf der rechten Motorseite eingebaut und hat die Modelnr. 1102043. (30 Amp) für alle Fuel Injection Motoren. Die Lichtmaschine ist mit einem Gummipuffer vorne und hinten montiert und hat eine unlackierte Guss Aluminium Rückseite, von wo bei den 61er Basismotoren der Drehzahlmesser über eine Welle angetrieben wird.

Die Lichtmaschine der 61er und 62er Fuel Injection Motoren war Teilenummer 1102268. Der große Unterschied bei den Riemenscheiben der Lichtmaschinen ist der Durchmesser! Die Basismaschine hat eine Riemenscheibe mit einem Durchmesser von 3,74 Zoll, während die Riemenscheibe der Fuel Injection Lichtmaschine einen Durchmesser von 4,12 Zoll hat. Der vergrößerte Durchmesser wurde nötig, um die Drehzahlen der Lichtmaschine nicht zu groß werden zu lassen. Diese Lichtmaschine wurde auch in der 62er RPO 396 der Hochleistungsvergaser-version verwendet.
